Glavni grad Podgorica  
Sekretarijat za saobraćaj

**I N F O R M A C I J A**  
**O**  
stanju mostova u Glavnom gradu  
sa predlogom mjera za njihovu zaštitu

Podgorica, april 2023. godine

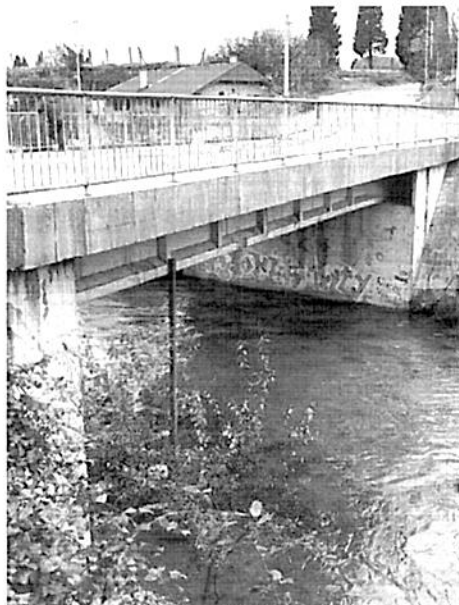
nužna zamjena dilatacionih sprava. Pored prisutne prljavštine i „grafita“, ne registruju se drugi nedostaci.

Korito rijeke Ribnice u zoni mosta je regulisano izradom obalnih nasipa. Kegle od montažnih betonskih elemenata uz obalne oporce su neporemećene, a ne registruju se ni podlokavanja temelja oporaca.

Opšte stanje konstrukcije i elemenata mosta preko rijeke Ribnice u ulici Ratnih veterana u Podgorici može se ocijeniti kao zadovoljavajuće i bez pojava koje bi ukazivale na njegovu bitno smanjenu nosivost i funkcionalnost. U cilju sprječavanja prodora vode sa kolovoza na ležišta i obalne stubove kao i sanaciju spoja mosta i terena, potrebno je zamijeniti dilatacione sprave na oba kraja mosta. Pri tome, kao ekonomičnije i trajnije rješenje, preporučuje se da se, umjesto postojećih elastomernih dilatacija «Alga» T20, postave vodonepropusne asfalt polimerne dilatacije širine 40 cm, sa dozvoljenim slobodnim pomjeranjima  $\Delta = \pm 2$  cm. Dilatacije treba izvesti na kolovozu i na pješačkim stazama.

U predmetnom izvještaju sugerise se i obnova zaštitnog premaza ograde na mostu i van mosta i to na način da se očisti postojeća korozija i izvede antikorozijska zaštita kvalitetnim sistemom osnovnih i završnih premaza. S obzirom da u proteklom periodu eksploatacije nisu registrovana gotovo nikakva pomjeranja konstrukcije mosta, a pri tome imajući u vidu male raspone i vrlo masivne obalne oporce koji su fundirani na šipovima na koje vodotok rijeke Ribnice gotovo da nema uticaja, nema opravdanja postavljati geodetsku mrežu stalnih i

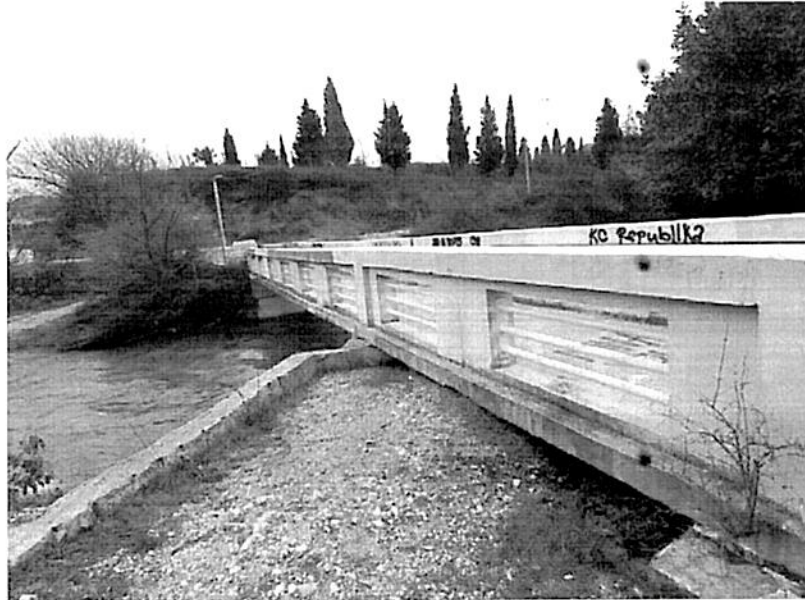
Opšte stanje konstrukcije i elemenata mosta preko rijeke Ribnice kod starog mlina Petra Tokova u Podgorici može se ocijeniti kao dobro i bez pojava koje bi ukazivale na ugrožavanje njegove nosivosti, trajnosti i funkcionalnosti. Prema Izvještaju predložene mjere mogu se realizovati u okviru redovnog održavanja.

S obzirom da u proteklom periodu eksploatacije nisu registrovana gotovo nikakva pomjeranja konstrukcije mosta, a pri tome imajući u vidu male raspone i vrlo masivne obalne oporce na koje vodotok rijeke Ribnice gotovo da nema uticaja, nema opravdanja postavljati geodetsku mrežu stalnih i kontrolnih tačaka za praćenje eventualnih pomjeranja koja zasigurno mogu biti samo manja od moguće tačnosti mjerenja.

Obzirom na opisano, Izvještajem se preporučuje da se sljedeći glavni pregled organizuje za pet godina.

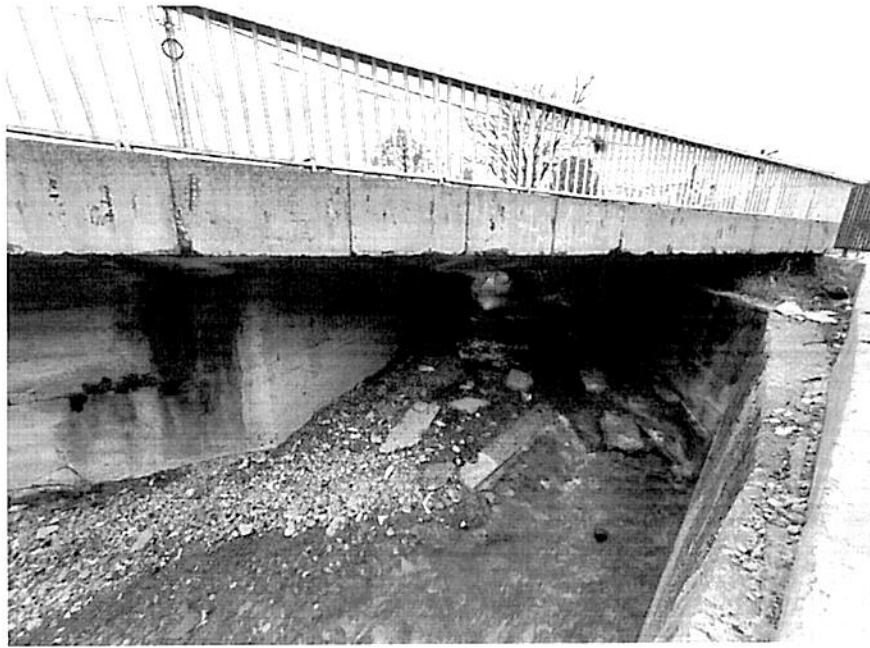
Opšte stanje mosta u samoj ulici Đulje Jovanovića može se ocijeniti kao prosječno, bez

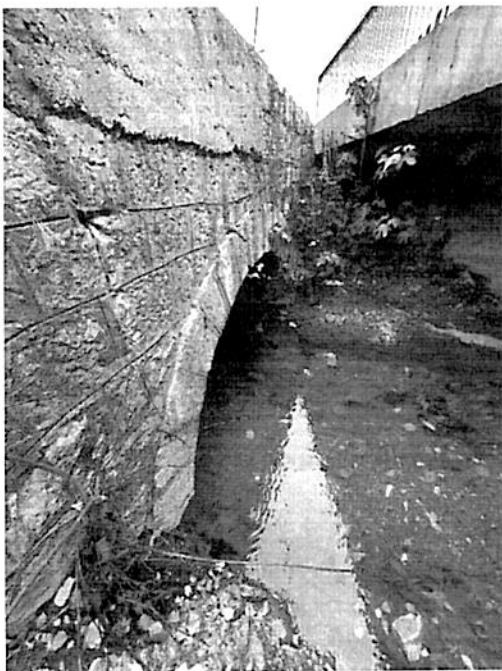
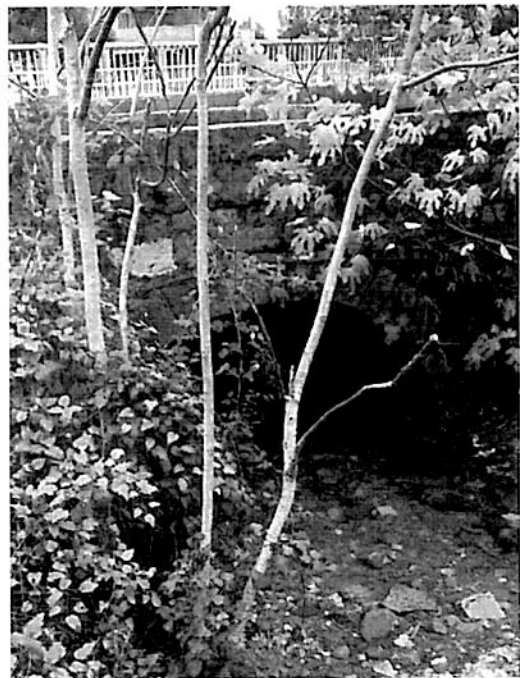
Stari Kameni most je, s obzirom na njegovu starost, u dobrom stanju. Veličina zasvedenog otvora je dovoljna da propusti velike vode potoka, a ne registruju se ni podlokavanja temelja oporaca. Asfalt na njemu je u potpunosti dotrajao. Potrebno je sa uzvodne strane ukloniti rastinje i šiblje oko mosta.

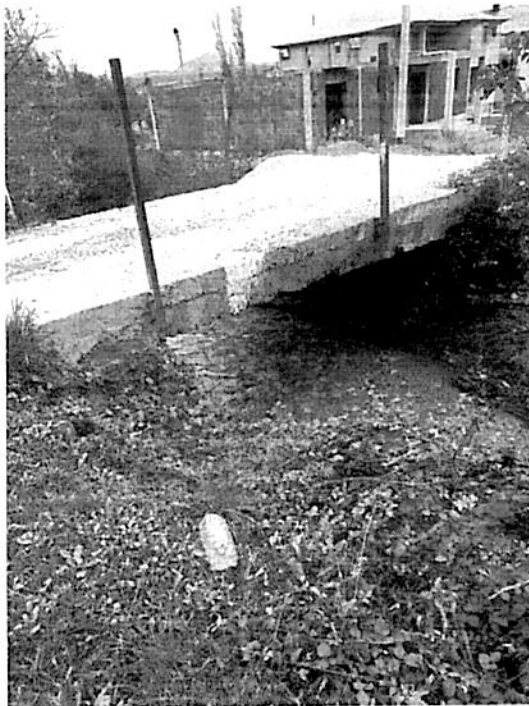
Propust kod kuće Perovića je pločast, širine 3,0 metra i dužine 5,5 metara. Debljina armirano betonske ploče je 20 cm koja se oslanja na obalne zidove. Propust nema ograde, već su postavljeni vertikalni metalni graničnici. Radi se o improvizovanom prelazu na makadamskom putu.

Opšte stanje propusta, u pogledu nosivosti, je dobro. Takođe, nije ugrožena ni stabilnost ni podlokavanje obalnih zidova u potoku. Nizvodno je prisutno rastinje i šiblje u koritu potoka.
