Glavni grad Podgorica
Sekretarijat za saobraćaj

INFORMACIJA
o
stanju mostova u Glavnom gradu
sa predlogom mjera za njihovu zaštitu

Podgorica, april 2023. godine

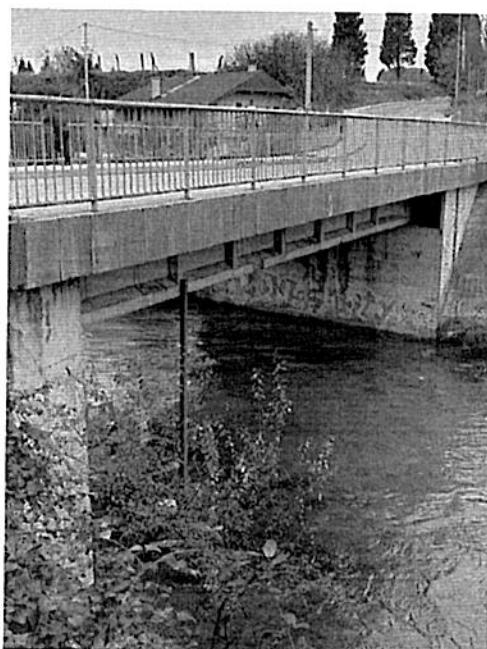
Stanje kolovognog asfaltnog zastora, ukupno gledano, je dobro. Na pješačkoj stazi postaje manja lokalna oštećenja koja, međutim, ne ugrožavaju funkcionsanje pješačkog saobraćaja. Na mostu nema slivnika, već se evakuacija atmosferskih voda odvija ispred i iza mosta. Koroziona zaštita ograde na mostu je dotrajala i u cjelini je treba obnoviti. Ostali elementi ograde i njeno ankerovanje su u ispravnom i funkcionalnom stanju.

Dilatacione sprave na početku i na kraju mosta, kao i tranzicioni malter - veza sa asfaltom, su dotrajali i potrebno ih je zamijeniti. Takođe, na pješačkim stazama nedostaju pokrivni limovi dilatacija.

Ivični vjenac je u dobrom stanju, sa manjom promjenom površinskog izgleda. Na konzolama pješačkih staza, kao i na kolovoznoj ploči sa donje strane nisu vidljivi tragovi prodora vode, što znači da je hidroizolacija mosta i dalje u dobrom stanju. Takođe, u vrlo dobrom stanju su i prednapregnuti montažni nosači rasponske konstrukcije, bez ikakvih tragova degradacije betona ili korozije. Obalni stubovi - oporci na obje obale su u relativno dobrom stanju. Na

neoprenskim ležištima nema sprječenosti slobodnog dilatiranja ili, pak, drugih nedostataka. Tragovi prodora vode sa kolovoza su vidni na oba kraja mosta, što je potvrda stava da je nužna zamjena dilatacionih sprava. Pored prisutne prljavštine i „grafita“, ne registruju se drugi nedostaci.

Korito rijeke Ribnice u zoni mosta je regulisano izradom obalnih nasipa. Kegle od montažnih betonskih elemenata uz obalne oporce su neporemećene, a ne registruju se ni podlokavanja temelja oporaca.

Opšte stanje konstrukcije i elemenata mosta preko rijeke Ribnice u ulici Ratnih veterana u Podgorici može se ocijeniti kao zadovoljavajuće i bez pojava koje bi ukazivale na njegovu bitno smanjenu nosivost i funkcionalnost. U cilju sprječavanja prodora vode sa kolovoza na ležišta i obalne stubove kao i sanaciju spoja mosta i terena, potrebno je zamijeniti dilatacione sprave na oba kraja mosta. Pri tome, kao ekonomičnije i trajnije rješenje, preporučuje se da se, umjesto postojećih elastomernih dilatacija «Alga» T20, postave vodonepropusne asfalt polimerne dilatacije širine 40 cm, sa dozvoljenim slobodnim pomjeranjima $\Delta=\pm 2$ cm. Dilatacije treba izvesti na kolovozu i na pješačkim stazama.

U predmetnom izještaju sugeriše se i obnova zaštitnog premaza ograde na mostu i van mosta i to na način da se očisti postojeća korozija i izvede antikoroziona zaštita kvalitetnim sistemom osnovnih i završnih premaza. S obzirom da u proteklom periodu eksploracije nisu

Nadalje, preporučuje se da se predloženi sanacioni radovi izvedu u narednih godinu dana, a da se sljedeći glavni pregled organizuje za pet godina nakon izvođenja tih radova.

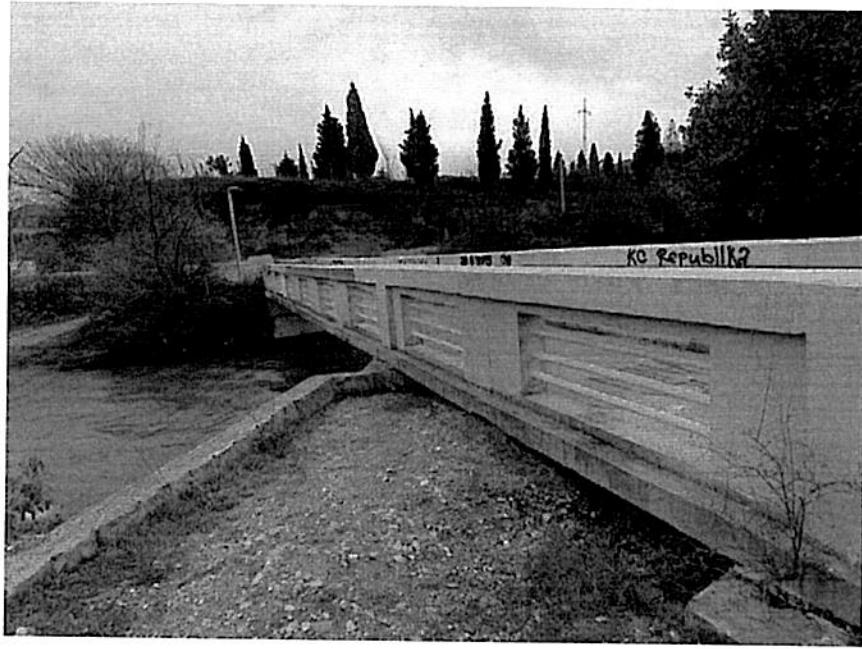
Opšte stanje mosta može se ocijeniti kao dobro, bez vidnih pojava koje bi ukazivale na bitno smanjenu nosivost ili funkcionalnost mosta kao cjeline. Beton je jedrog izgleda, bez segregacija ili tragova korozije armature. Takođe, cjevasta ispuna ograde je u dobrom stanju, zaštićena od korozije.

Opšte stanje konstrukcije i elemenata mosta preko rijeke Ribnice kod starog mlina Petra Tokova u Podgorici može se ocijeniti kao dobro i bez pojava koje bi ukazivale na ugrožavanje njegove nosivosti, trajnosti i funkcionalnosti. Prema Izvještaju predložene mjere mogu se realizovati u okviru redovnog održavanja.

Obzirom na opisano, Izvještajem se preporučuje da se sljedeći glavni pregled organizuje za pet godina.

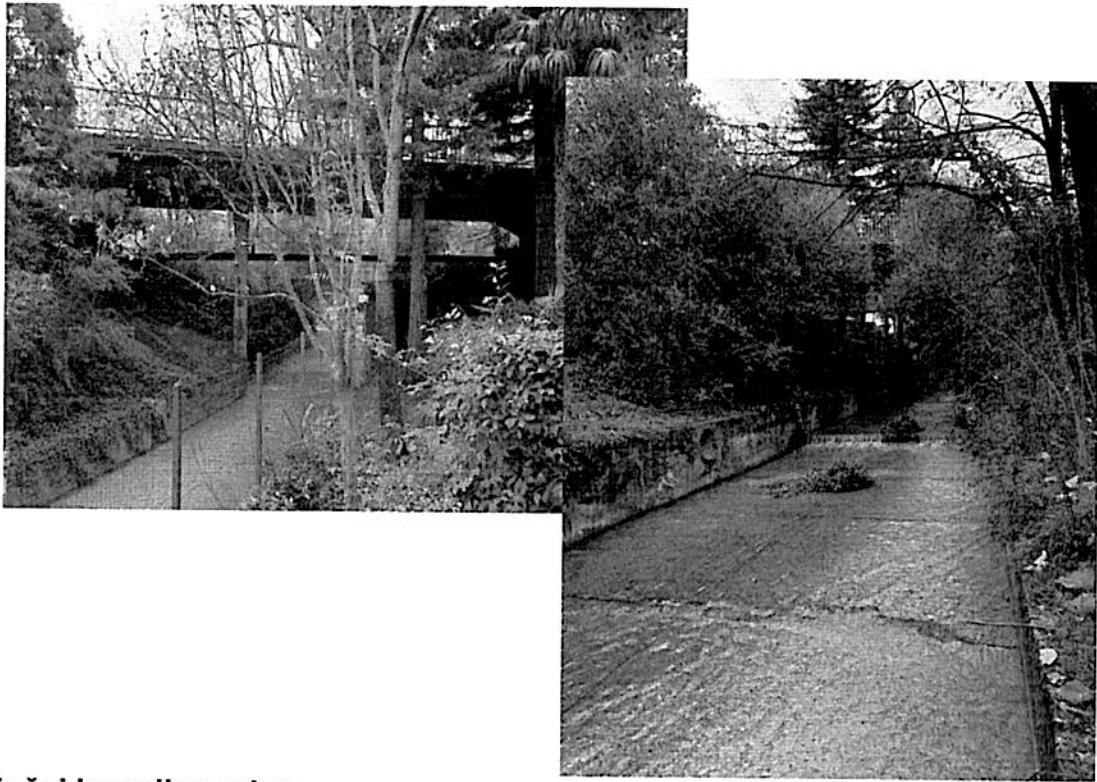
Stanje kolovognog asfaltnog zastora, ukupno gledano, je veoma dobro i vidljivo je da je isti nedavno obnovljen. Iako klasične dilataционe sprave ne postoje, na kolovozu i na trotoaru se ne uočavaju deformacije koje bi bile rezultat temperturnog ili drugog dilatiranja konstrukcije.

Odvodnjavanje kolovoza je riješeno direktnim ispustima preko otvorenih slivnika. To uzrokuje kvašenje rasponske konstrukcije sa donje strane kao i zidova obalnih oporaca, što doprinosi smanjenju trajnosti i propadanju betona u tim zonama, a daje i negativan estetski utisak. U skladu sa odredbama Zakona o vodama, postoji obaveza prečišćavanja voda sa kolovoza, pa je potrebno u budućnosti planirati zatvoreni sistem atmosferske kanalizacije – sabirne cijevi sa prečistačima.

Ograda mosta je u dobrom stanju, kao i pješačka staza. Betonski ivičnjaci su relativno dobri, ali površinski djelimično degradirani. Ankerovanje ograde je dobro i nenarušeno, a zaštitni premaz još uvijek obavlja svoju funkciju uz mjestimične tragove korozije. Obnovu premaza treba uraditi u okviru redovnog održavanja, najkasnije u naredne dvije godine.

Ivični vijenac je dotrajao, njegov zaštitni sloj do armature je propao i potrebna je njegova reparacija koja podrazumijeva pripremu pjeskarenjem i obradu reparaturnim malterom. Na

konzolama pješačkih staza sa donje strane su vidljivi tragovi prodora vode, kao i na bočnom licu rasponske konstrukcije. Na mjestima prodora vješaljki koje nose vodovodnu cijev takođe je prisutna vлага i lokalno propadanje betona. Prema Izvještaju, uočavaju se lokalno i prsline širine 0,3-0,5 mm. Shodno tome, iz razloga obezbeđenja trajnosti, sprječavanja dalje degradacije betona i korozije armature, kao i iz estetskih razloga, preporučuje se da se ove površine i lokaliteti saniraju odgovarajućom reparaturnom glet masom na bazi polimer cementa u boji betona, a nakon sprječavanja prodora vode.

Generalno, beton rasponske konstrukcije mosta je jedar, bez većih segregacija. Međutim, na nekoliko lokaliteta, posebno uz ivične zone i na mjestima kačenja vješaljki vodovoda, došlo je do procurivanja vode i propadanja betona, uz pojavu prsline i pukotina širine 0,4-1,0 mm. Takođe, na donjoj površini ploče uočavaju se zone sa prisutnom vlagom u betonu, što otvara sumnju da je hidroizolacija kolovozne ploče dotrajala, kao i da je u potencijalnim šupljinama rasponske konstrukcije prisutna voda. U tom smislu potrebno je hidroizolaciju mosta obnoviti, uz sanaciju oštećenih mjesta injektiranjem pukotina i reparacijom betonskih površina. Ukoliko se potvrdi da je rasponska konstrukcija rađena kao olakšana ošupljena ploča, potrebno je prethodno uraditi evakuaciju vode i vlage bušenjem nekoliko otvora Ø30 mm sa donje strane koji bi trajno ostali za aeraciju unutrašnjeg prostora.

Beton srednjih stubova i temelja mosta je jedar, bez znakova korozije armature i većih segregacija. Na temelju uz potok nema tragova podlokavanja i erozije tla koji bi ugrožavali njihovu nosivost i stabilnost. Obalni stubovi - oporci na obje obale su u relativno dobrom stanju, međutim tragovi prodora vode sa kolovoza su vidni na oba kraja mosta, pa se preporučuje izrada asfalt-polimernih dilatacija širine 40 cm i kapaciteta dilatiranja od $\pm 2,0$ cm, na kolovozu i na pješačkim stazama. Pored prisutne prljavštine i „grafita“, ne registruju se drugi nedostaci.

Korito Savinog potoka u zoni mosta je regulisano izradom obalnih zidova i betonskog dna. Teren uzvodno je relativno uređen (dio privatnog posjeda), dok je nizvodno i neposredno uz oporce zarastao u divlje rastinje i šiblje, tako da je neophodno sprovesti hortikulturnu kultivaciju, čišćenje i uređenje.

U cilju poboljšanja funkcionalnosti, povećanja trajnosti i produženja eksploatacionog vijeka mosta, potrebno je:

- formirati otvore za aeraciju unutrašnjeg prostora rasponske konstrukcije;
- sanirati oštećena mesta i pukotine na betonskim površinama;
- obnoviti hidroizolaciju kolovozne ploče i pješačkih staza;
- ugraditi vodonepropusne asfalt polimerne dilatacione sprave na mostu;
- reparirati ivični vijenac;
- zamijeniti ivičnjake na mostu;
- obnoviti zaštitni premaz ograde i vješaljki vodovoda;
- očistiti površine obalnih stubova;
- hortikulturno urediti zone oko i ispod mosta.

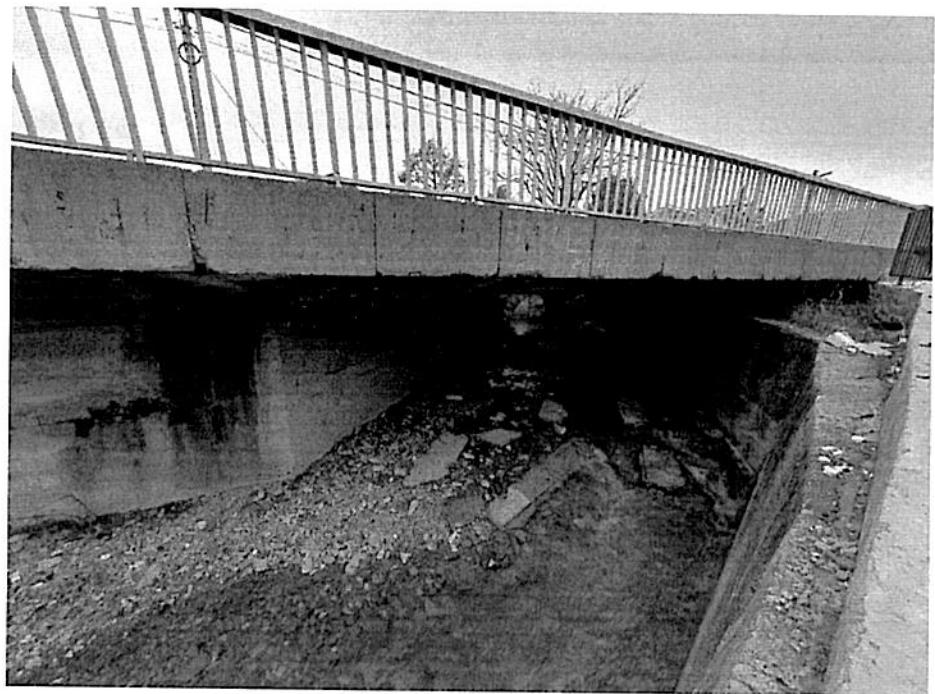
Stanje kolovoznog asfaltnog zastora na mostu, ukupno gledano, je prihvatljivo, sa par pukotina na mjestu spoja rasponske konstrukcije i obale. Na pješačkoj stazi postoje manja lokalna oštećenja kao i korov mjestimično. Završeci pješačkih staza na oba kraja mosta su nedovršeni i neuredni i kao takvi nepovoljni za prolazak pješaka. Njihov spoj sa terenom van mosta treba prilagoditi i urediti za nesmetan i bezbjedan pješački saobraćaj. Koroziona zaštita ograde na mostu je u dobrom stanju, kao i ankerovanje ograde.

Ivični vijenac je u relativno dobrom stanju, sa manjom promjenom površinskog izgleda. Na donjoj površini betona ispod pješačkih staza kao i na kolovoznoj ploči sa donje strane mjestimično su vidljivi tragovi vlage, što znači da je funkcija hidroizolacije mosta u određenoj mjeri upitna. Tome doprinosi i nepovoljno rješenje kasete ispod pješačke staze sa montažnim poklopnim pločama koje dozvoljava lakši prođor vode u beton mosta.

Obalni zidovi na obije obale su u relativno dobrom stanju. Ne registruje se podlokavanje temelja u vodotoku kao ni drugi nedostaci. Uočavaju se ostaci šuta, aluvijalnog nanosa i ostataka betonskih mrtvica od izgradnje mosta u koritu potoka koje treba ukloniti.

- ✓ spoj krajeva pješačkih staza sa terenom van mosta treba prilagoditi i urediti za nesmetan i bezbjedan pješački saobraćaj;
- ✓ ukloniti ostatke šuta i betonskih mrtvica od izgradnje mosta i višak aluvijalnog nanosa iz korita potoka ispod mosta;
- ✓ ukloniti rastinje i šiblje sa uzvodne strane starog kamenog mosta.

Preporučuje se da se sljedeći glavni pregled organizuje za tri godine, kada treba procijeniti opravdanost zamjene kolovoza i hidroizolacije na mostu, kao i izvođenje novih pješačkih staza u masivnom betonu sa PVC kablovicama kao pouzdanijem i trajnjijem rješenju.

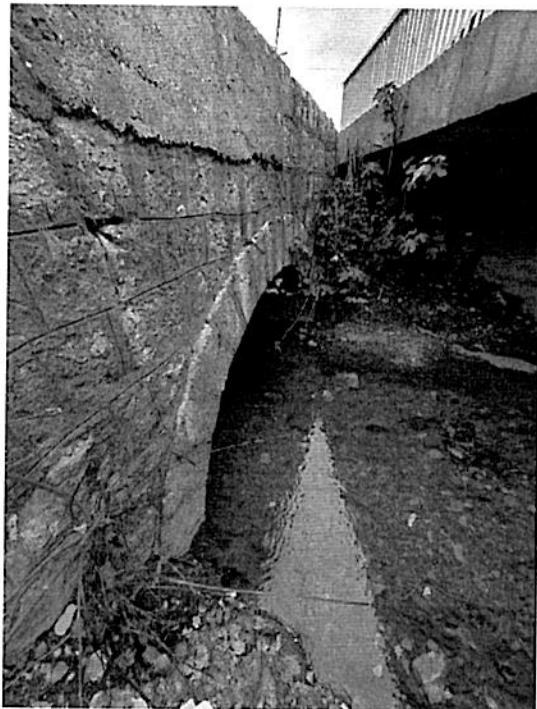
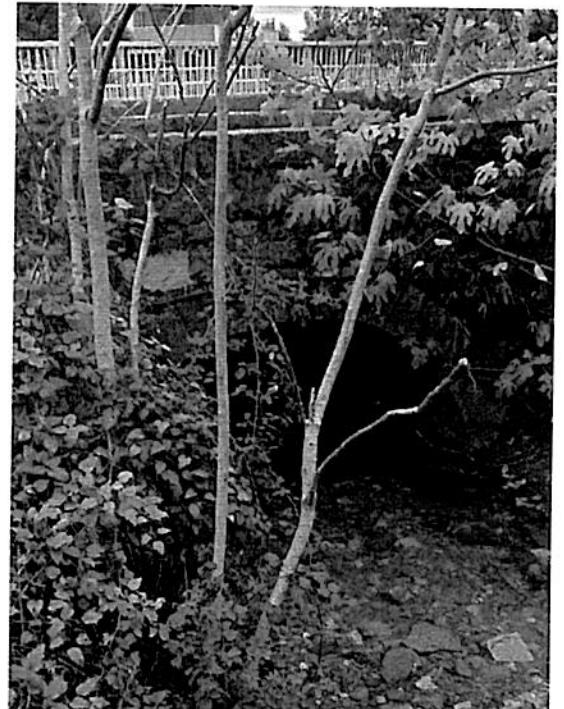
Stari Kameni most je, s obzirom na njegovu starost, u dobrom stanju. Veličina zasvedenog otvora je dovoljna da propusti velike vode potoka, a ne registruju se ni podlokavanja temelja oporaca. Asfalt na njemu je u potpunosti dotrajao. Potrebno je sa uzvodne strane ukloniti rastinje i šiblje oko mosta.

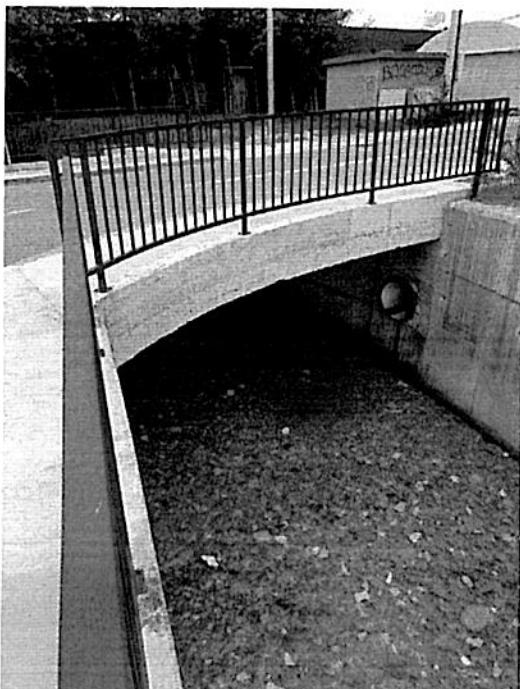
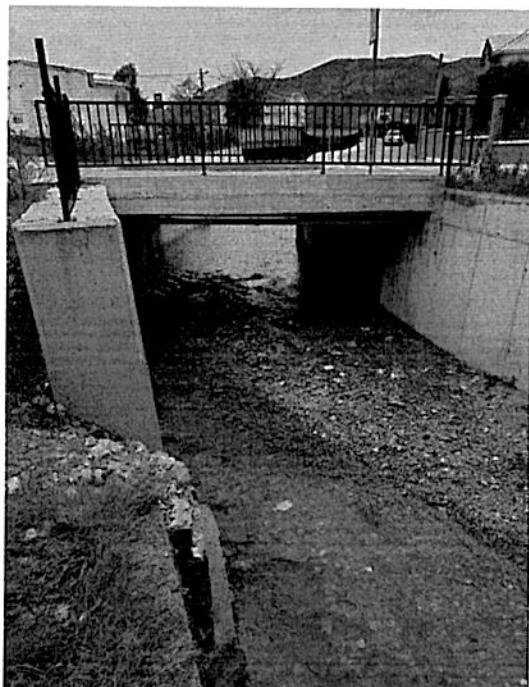
Stanje novog mosta na raskrsnici je u svim elementima dobro.

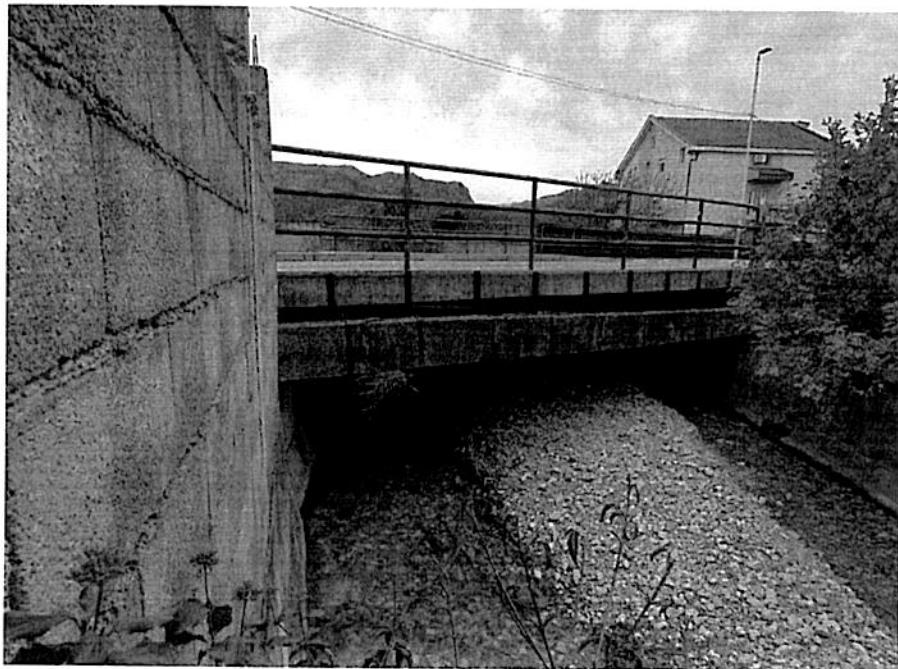
Stanje kolovognog asfaltnog zastora na mostu, ukupno gledano je prihvatljivo, sa par pukotina na mjestu spoja raspontke konstrukcije i obale. Beton pješačke staze je površinski blago „načet“, ali jedar, bez pukotina. Koroziona zaštita cjevaste ograde je potpuno propala i treba je obnoviti.

U koritu potoka ispod mosta registrovana je nešto veća količina aluvijalnog nanosa.

Koroziona zaštita ograda i uklanjanje viška aluvijalnog nanosa iz korita potoka ispod i oko mosta mogu se realizovati u okviru redovnog održavanja.

Preporučuje se da se sljedeći glavni pregled organizuje za pet godina. Takođe, pri zamjeni asfalta na mostu, iznad kontakta rasponske konstrukcije i terena treba ugraditi traku od polimer asfalta širine 20 cm, na oba kraja mosta.

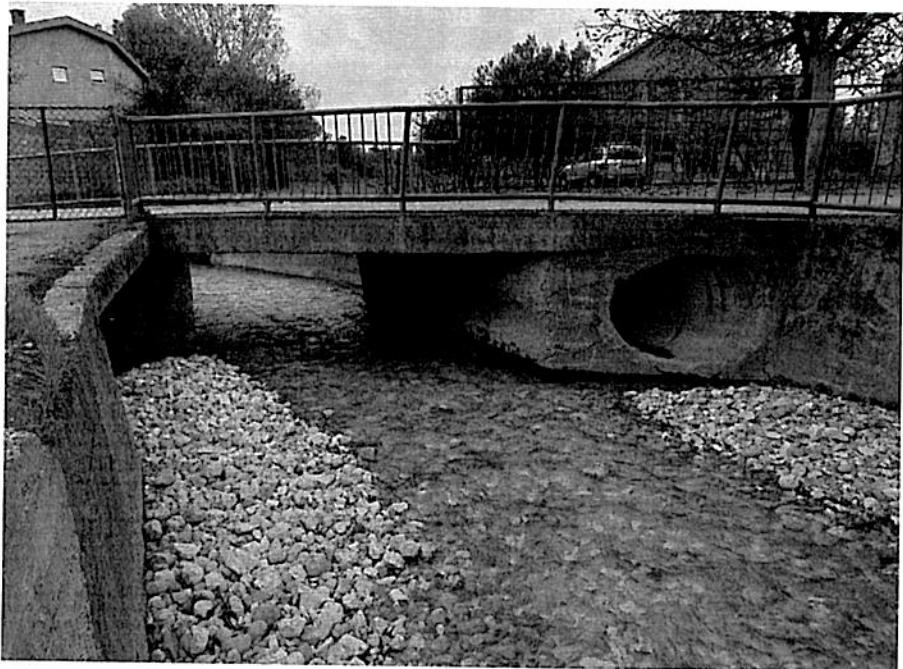
Opšte stanje mosta može se ocijeniti kao dobro, bez vidnih pojava koje bi ukazivale na bitno smanjenu nosivost ili funkcionalnost mosta kao cjeline. Beton je površinski blago promijenio teksturu, ali bez segregacija ili tragova korozije armature. Sa donje strane kolovozne ploče ne uočavaju se slaba mjesta niti tragovi vode/vlage. Takođe, nema tragova podlokavanja potpornih zidova na desnoj i lijevoj obali potoka.

Stanje kolovognog asfaltnog zastora na mostu, ukupno gledano, je prihvatljivo, sa jednim manjim oštećenjem koje se može lokalno reparirati. Koroziona zaštita cjevaste ograde je u dobrom stanju.

U okviru redovnog održavanja treba izvesti lokalnu reparaciju asfalta, kao i redovno čišćenje cjevastih propusta od nanosa i granja koje donosi potok.

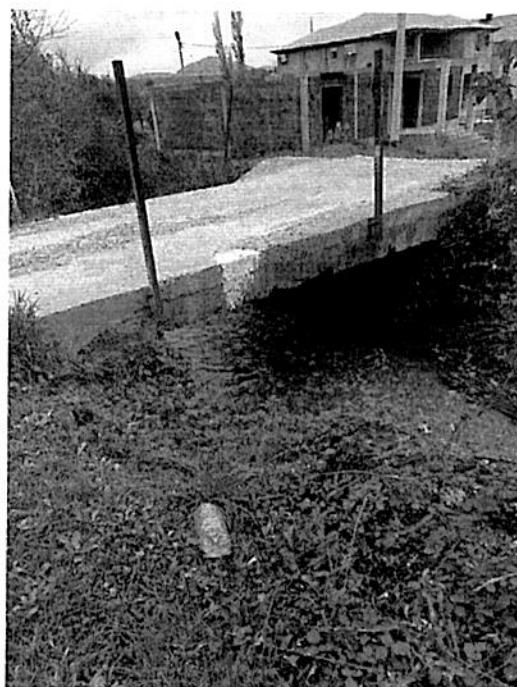
Propust kod kuće Perovića je pločast, širine 3,0 metra i dužine 5,5 metara. Debljina armirano betonske ploče je 20 cm koja se oslanja na obalne zidove. Propust nema ograde, već su postavljeni vertikalni metalni graničnici. Radi se o improvizovanom prelazu na makadamskom putu.

Opšte stanje propusta, u pogledu nosivosti, je dobro. Takođe, nije ugrožena ni stabilnost ni podlokavanje obalnih zidova u potoku. Nizvodno je prisutno rastinje i šiblje u koritu potoka.

Stanje nosivosti propusta kod kuće Perovića nije ugroženo. Međutim, taj prelaz je improvizovan i nebezbjedan za prelazak vozila, jer ne postoji dovoljno jaka barijera za sprječavanje upada vozila u potok. S obzirom da je objekat na makadamskom putu, nije poznato da li je on u nadležnosti Glavnog grada. Ipak, bez obzira na to, potrebno je analizirati upotrebu i osmisiliti odgovarajuće mjere u smislu postavljanja odgovarajućih bočnih barijera.

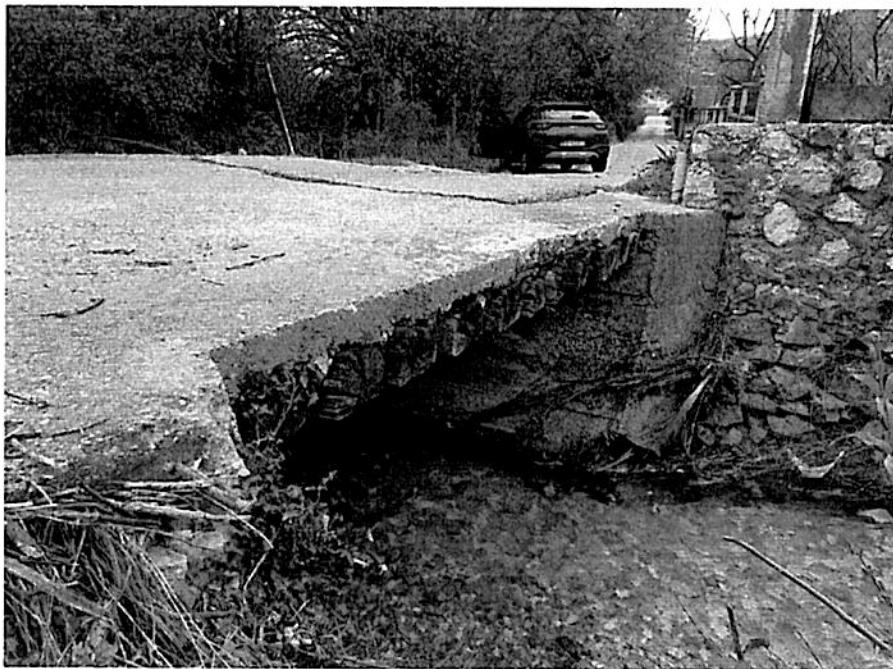
Propust u Ulici 15 je improvizovani prelaz napravljen od dva čelična profila koji nose drvene pragove, preko kojih je izlivena tanka betonska ploča debljine 8-10 cm. Potporni zid u potoku je u dobrom stanju, bez znakova podlokavanja. Dimenzije propusta u osnovi su 3,0 x 3,0 metra, a ograda ne postoji.

Propust u Ulici 15 predstavlja improvizaciju i kao takav je nebezbjedan za prelazak vozila. U ulici ne postoji saobraćajna signalizacija kojom bi se definisala kategorija vozila kojoj (ni)je dozvoljen prelazak preko propusta. Prema preporuci iz Izvještaja, ukoliko je predmetni propust u nadležnosti Grada, potrebno je uklanjanje postojeće konstrukcije i izrada nove armirano betonske ploče debljine 20 cm, s odgovarajućom odbojnom ogradom na prelazu.

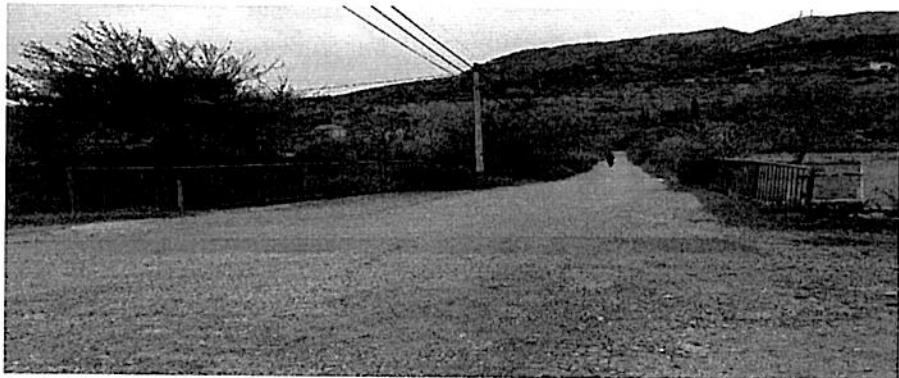
Opšte stanje konstrukcije mosta može se ocijeniti kao dobro, bez vidnih pojava koje bi ukazivale na bitno smanjenu nosivost mosta kao cjeline. Sa donje strane kolovozne ploče ne uočavaju se slaba mesta niti tragovi vode/vlage.

Sa nizvodne strane vjenac je od špar betona, sa vrlo slabim ankerovanjem ograde koja je na par mesta oštećena od udara vozila. Takođe, uočava se da je dograđeni dio potpornog zida podlokan. Prema Izvještaju, spoj cijevi koja ide preko mosta sa terenom je improvizovan.

Saobraćajnica ispred mosta je pod pravim uglom u odnosu na podužnu osu i saobraćajnicu na mostu, što je veoma nepovoljno za bezbjedno odvijanje saobraćaja. Na to ukazuju i oštećenja na ogradi od udara vozila koja se mora zamijeniti odgovarajućom jačom odbojnom ogradom.

Paralelno sa zamjenom ograde treba reparirati ivični vijenac na nizvodnoj strani na način da se obezbijedi njeno adekvatno i pouzdano ankerovanje. Takođe, potrebno je instalaciju koja ide preko mosta na propisan način uvesti u odgovarajući šaht. Konačno, treba izvesti i sanaciju podlokanog temelja potpornog zida na desnoj obali uzvodno.

Ispred mosta treba postaviti odgovarajuću saobraćajnu signalizaciju kojom se vozači upozoravaju na naglo skretanje puta pod pravim uglom.
