Glavni grad Podgorica  
Sekretarijat za saobraćaj

# I N F O R M A C I J A

stanju mostova u Glavnom gradu  
sa predlogom mjera za njihovu zaštitu

Podgorica, jul 2024. godine

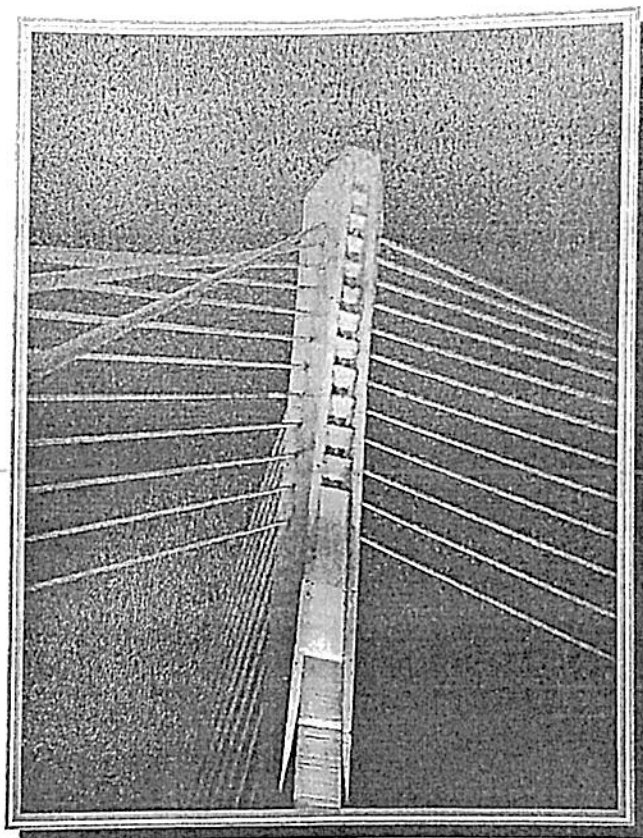
- 5.1. Opšte stanje konstrukcije mosta „Milenijum“ preko rijeke Morače može se ocijeniti kao zadovoljavajuće i bez pojava koje bi ukazivale na njenu smanjenu nosivost.

- 5.2. U cilju poboljšanja opšteg stanja, izgleda, sigurnosti, funkcionalnosti i trajnosti svih elemenata, pješačkog i motornog saobraćaja na mostu, potrebno je izvesti radove na sanaciji stanja i redovnom održavanju, prema opisima iz tačke 3. ovog izvještaja. U prilogu je dat okvirni predmjer i predračun ovih radova na osnovu čega Investitor (korisnik) može uraditi odgovarajuću projektnu i tendersku dokumentaciju. Imajući u vidu specifičnost tipa mosta, pri izvođenju radova preporučuje se autorski/projektantski nadzor.

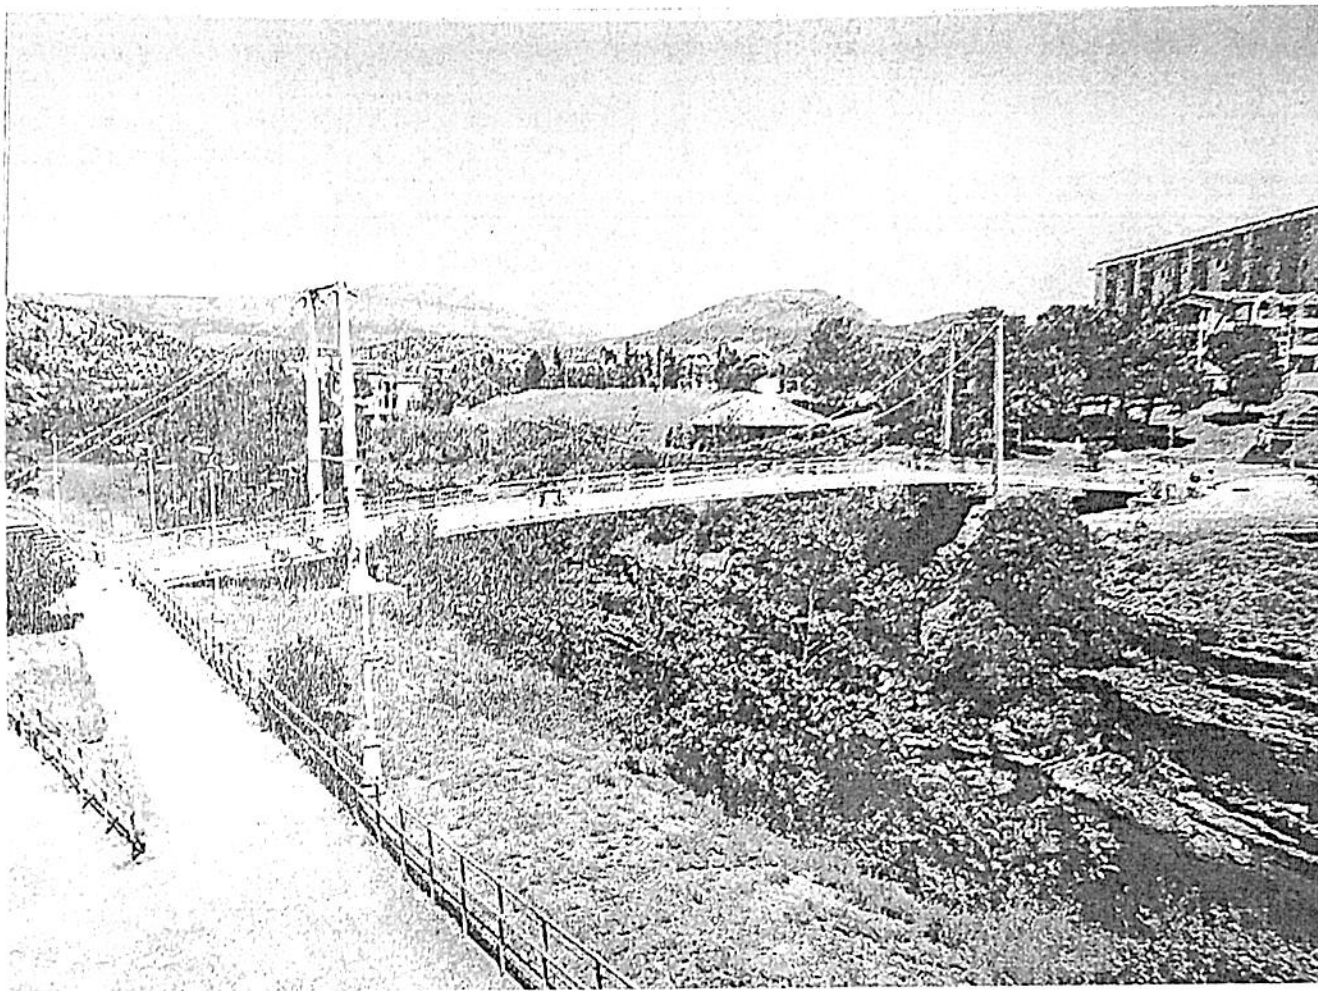
- 4.1. Opšte stanje konstrukcije i elemenata visećeg mosta preko rijeke Morače u Zagorici u Podgorici može se ocjeniti kao vrlo dobro i bez pojave koje bi ukazivale na njegovu smanjenu funkcionalnost, nosivost ili trajnost.

- 4.3. U cilju poboljšanja funkcionalnost i trajnost ostalih elemenata na mostu, potrebno je, u okviru redovnog održavanja, izvršiti popravke antikorozijskih premaza na elementima i lokalitetima koji su opisani u ovom izvješću.

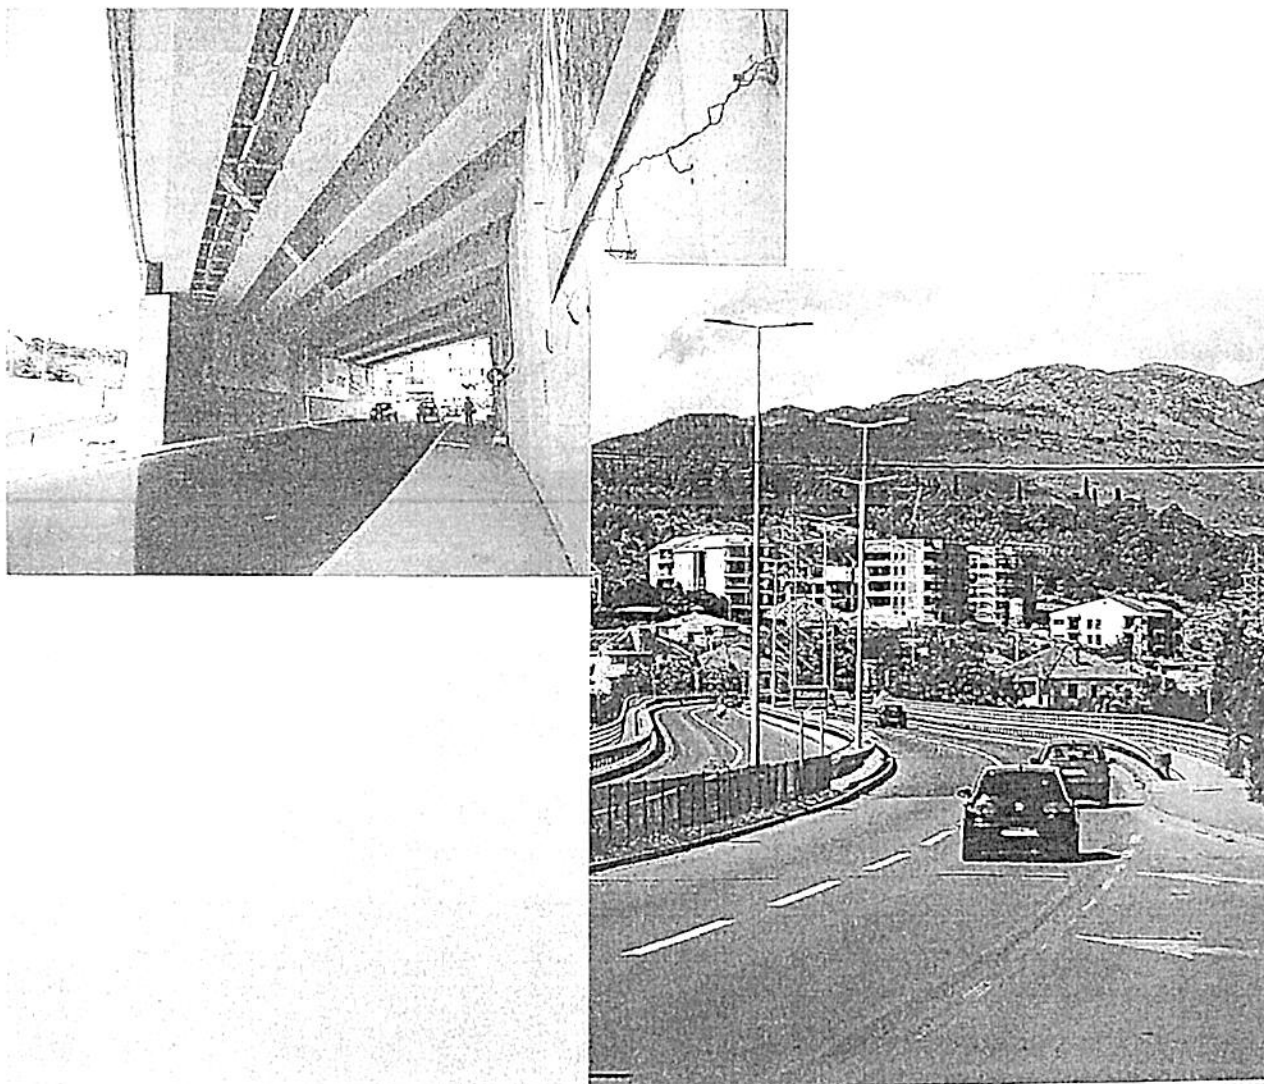
- 5.1. Opšte stanje mosta preko rijeke Ribnice i podvožnjaka „Magistrala“ na Miniobilaznici u Podgorici može se ocijeniti kao vrlo dobro i bez pojava koje bi ukazivale na smanjenje nosivosti, trajnosti i funkcionalnosti.
- 5.2. U cilju poboljšanja opšteg stanja, izgleda, sigurnosti, funkcionalnosti i trajnosti svih elemenata, pješackog i motornog saobraćaja na mostu i podvožnjaku, potrebno je izvesti radove na sanaciji stanja i redovnom održavanju, prema opisima iz tačke 3. ovog izvještaja. U prilogu je dat okvirni predmjer i predračun ovih radova na osnovu čega Investitor (korisnik) može uraditi odgovarajuću projektnu i tendersku dokumentaciju.
